Comune di Vimodrone

Lavori di manutenzione straordinaria facciate edifici scolastici 2021

Plesso Scolastico - Via Fiume
Primaria - Prospetto Ovest e Prospetto Sud - Stato di Fatto

INTERVENTO A

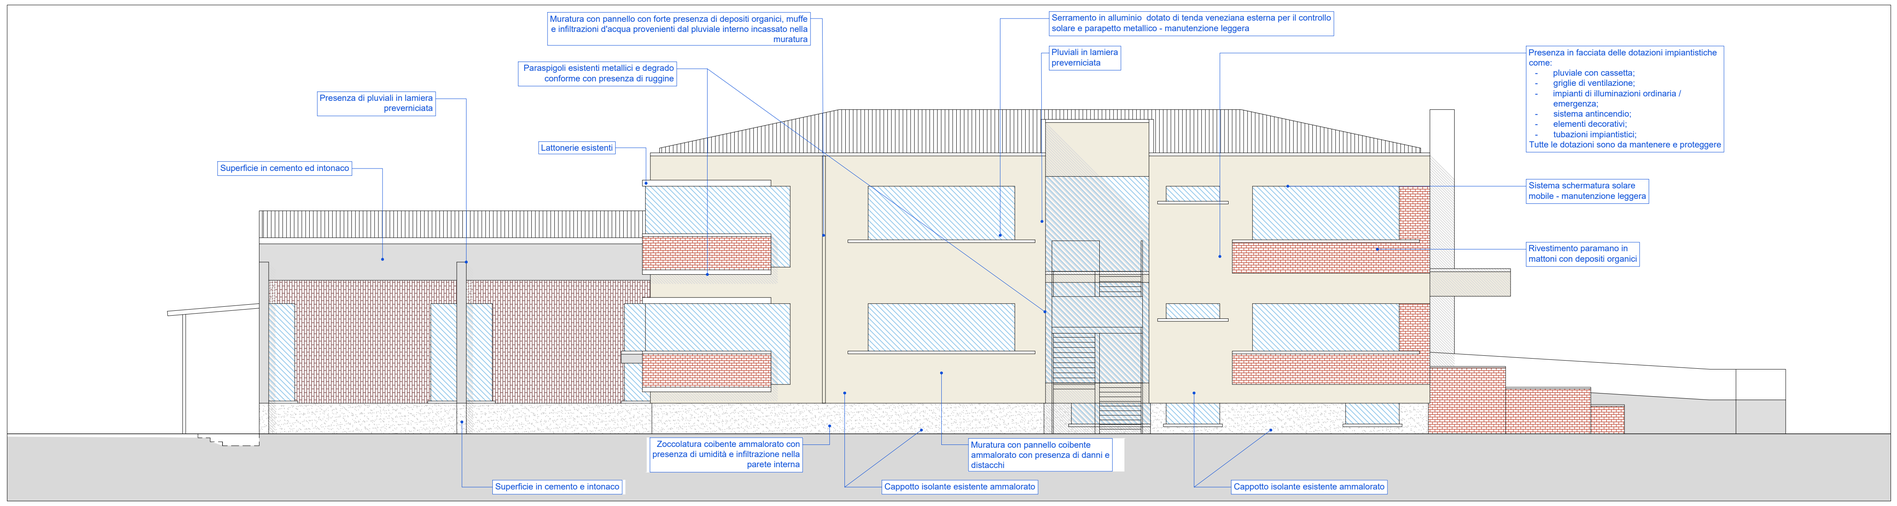
Prospetto Ovest
scala 1:100

Paraspigoli metallici

Presenza di fenomeno di esfoliazione della superficie

Presenza di fenomeno di esfoliazione con degrado generalizzato

Presenza di umidità e infiltrazioni

mancanza localizzata di intonaco, con fenomeni di umidità

Presenza di fenomeno di umidità

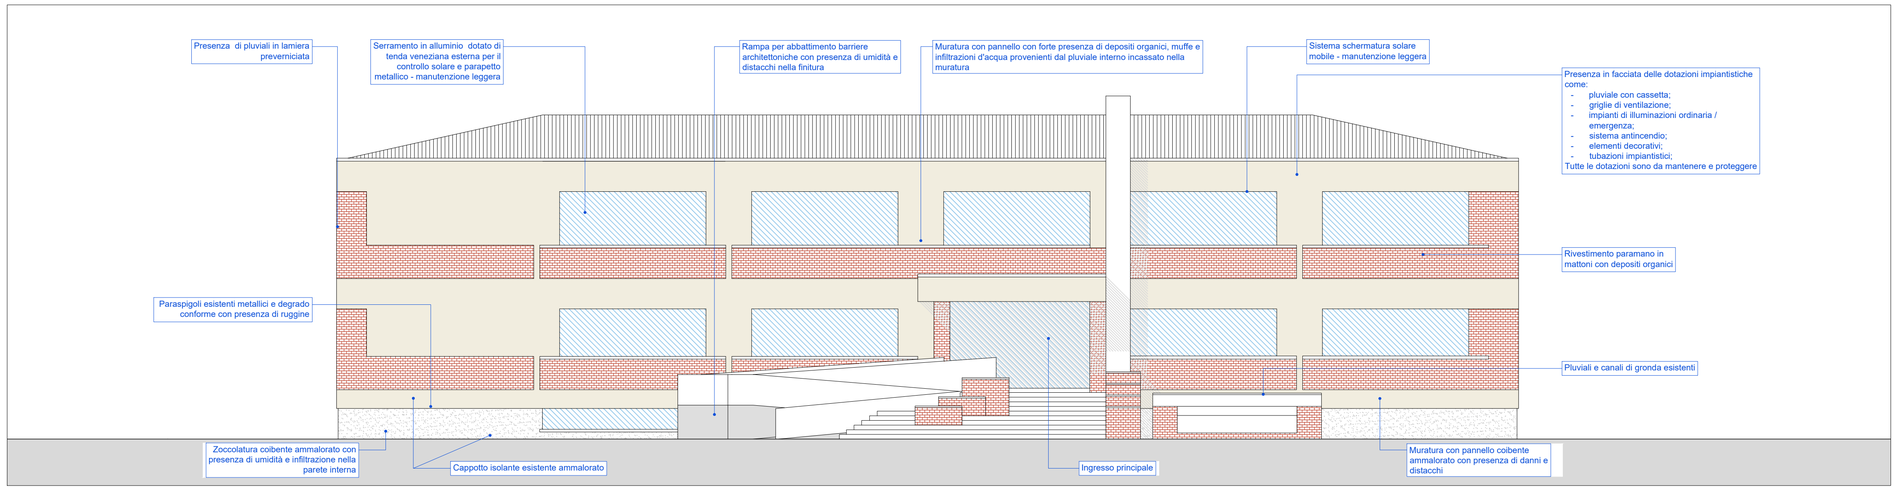
Prospetto Sud
scala 1:100

Presenza di fenomeno di esfoliazione

Presenza di fenomeno di esfoliazione della pitturazione

Presenza di fenomeno di esfoliazione con degrado generalizzato
